Burg Berge bei Altenberg – Stammsitz der Grafen von Berg

Versuch einer Rekonstruktion

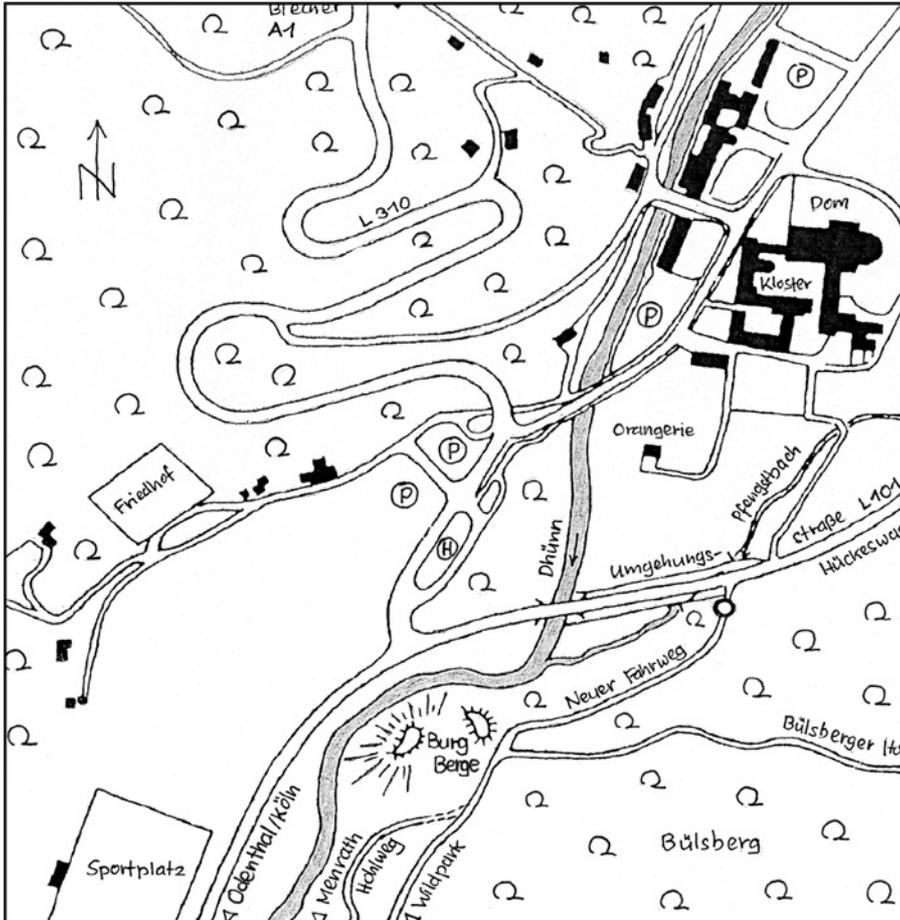
Situationsplan Altenberg von R. Stirnberg, 2001.

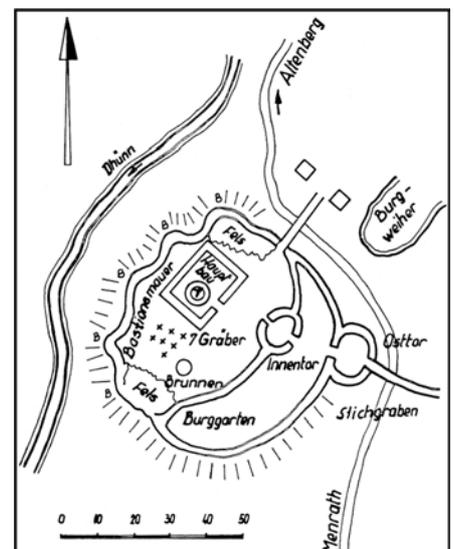
Grundriss der Burg Berge, aus: Burg Berge, Wiege der bergischen Geschichte, von Peter Kombüchen, 1962.

Zurück in Schwerte machte ich mich anhand des Grabungsberichtes sofort an die Arbeit. Ein erster Vergleich der Untermann'schen Befundkarten mit der Karte der Burg Berge in Peter Kombüchens Aufsatz: „Burg Berge, Wiege der bergischen Geschichte“, im Rheinisch-Bergischen Kalender von 1962, die auf den „Mutungen“ eines „Rutengängers“ basierte, erbrachte keinerlei Übereinstimmung. Sie konnte daher zu den Akten gelegt werden.

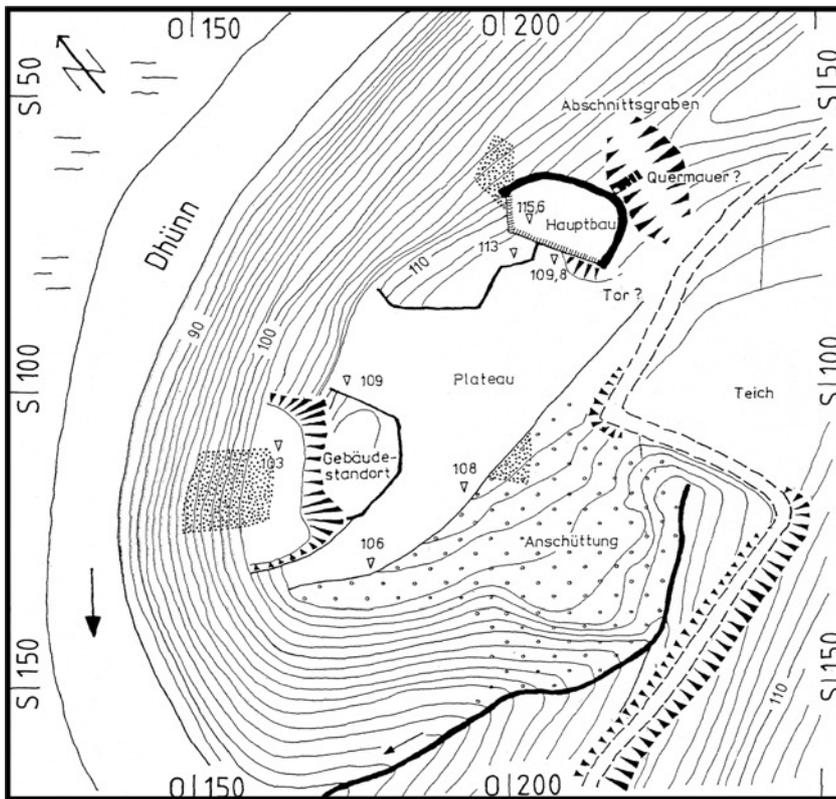
Situationsplan der Burg Berge nach dem Abbruch der Burg (Periode II, nach 1133), mit Einzeichnung der Abfallhalden und dem vermuteten Weg zur Burg über den Erddamm des Burgweiher, von Matthias Untermann, 1984.

Matthias Untermann vermutete, dass über den Erddamm des Burgweiheres der von Südwesten aus dem Dhünntal heraufführende Hohlweg weiter zur Burg verlief; eine These, der ich nicht

notwendig. Ich halte es für realistisch, dass man die Dammkrone durch Verhaue, vielleicht nach Art von „spanischen Reitern“, größtenteils unpassierbar gemacht hatte. Im Gegensatz zu Untermann bin ich der Meinung, dass der Damm nicht im nahezu rechten Winkel, von Süd nach Nord, auf die Südmauer zulief, sondern spitzwinkliger, von Südost nach Nordwest. Die Topografie lässt diese These durchaus zu. Dadurch hätte die ungeschützte Schwertseite (rechts) potenzieller Angreifer auf dem Damm besser unter Flankenbeschuss genommen werden können.

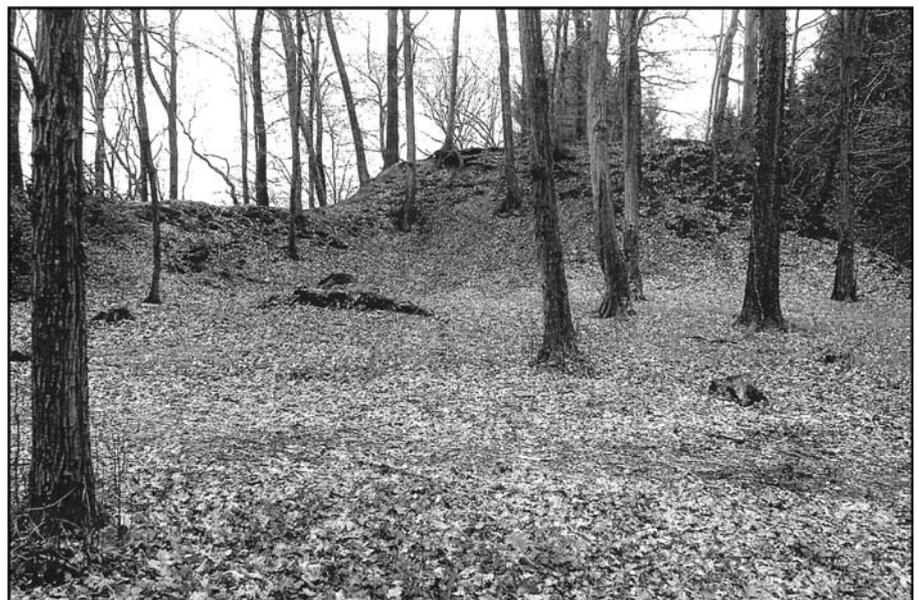
Blick von Westen über das Burgplateau auf den Burghügel/Bastion. Foto: Randolph Link, Odenthal.

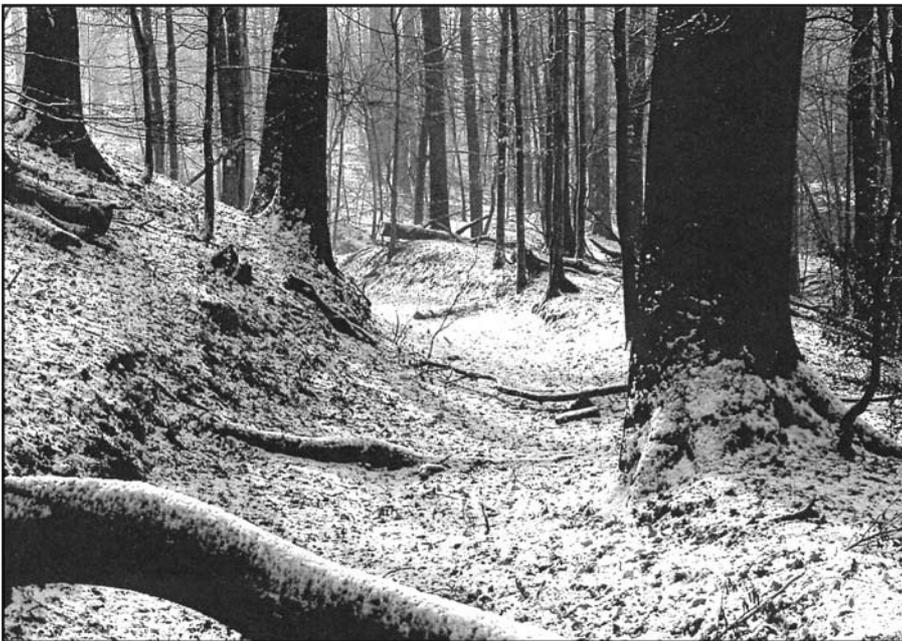
Mittelalterlicher Hohlweg von Menrath hinauf zur Burg Berge. Foto: Randolf Link, Odenthal.

folgen kann, da der Damm in diesem Fall für die Angreifer eine willkommene Annäherungshilfe an die Südmauer dargestellt hätte. Dieser einzige Zugangsweg zur Burg vom Dhünntal, aus Richtung Menrath – der Fußweg von Altenberg existierte im Mittelalter noch nicht – kann meiner Meinung nach nur im Linksbogen um den Burgweiher herum, zum Tor an der Ostseite der Burg geführt haben. Durch den Bau des Fahrweges zum Wildpark wurde leider der alte Weg in diesem Bereich durch Erdanschüttungen überdeckt. Daher sind hier noch weitere Untersuchungen

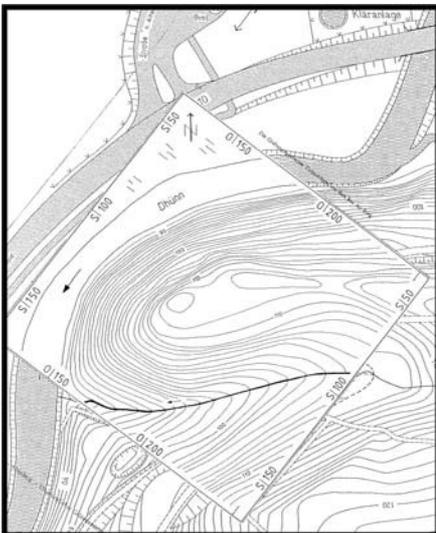
Der von Matthias Untermann 1984 rekonstruierte Bergsporn des Bülsberges, vor der Errichtung der Burg, um 1060; eingepasst in die topografische Karte, von K. Grewe, 1981.

Um die Burg rekonstruieren zu können erwies es sich als unumgänglich notwendig, zuvor den Bergsporn mit dem Burgplatz und seinem Umfeld kartografisch wieder in den ursprünglichen Zustand vor 1060 zu versetzen. Dies war anhand der Höhenlinien der topografischen Karte von 1981 ohne weiteres möglich. Auch hier hatte der Archäologe Matthias Untermann schon gute Vorarbeit geleistet, sodass ich seine Karte problemlos erweitern konnte. Nun erst war eine überzeugende Rekonstruktion der Burg zu realisieren.

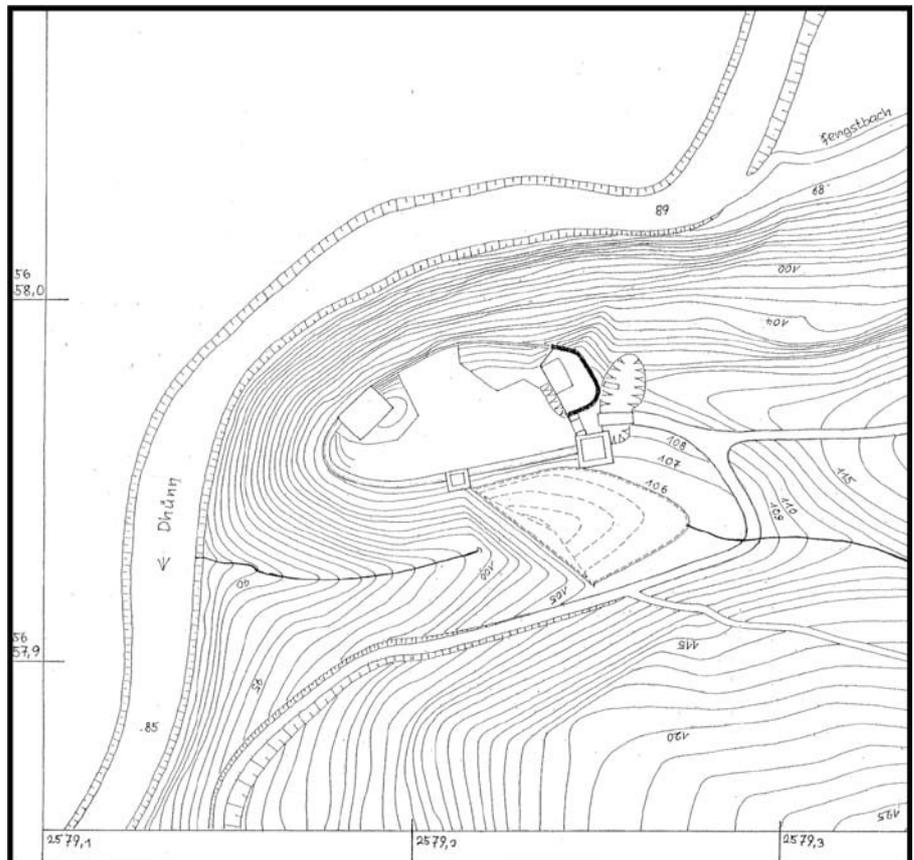
Topografische Karte der Burg Berge und ihrem Umfeld, mit Einzeichnung der Burg, im Zustand von 1060, von R. Stirnberg, 2006.

Hierbei zeigte sich, dass zwischen dem Ostende der Südmauer und dem über der östlichen Felsklippe aufgeschütteten Burghügel an der Ostseite eine erhebliche Lücke klappte. Der östliche Kopf der Südmauer müsste daher einen Quaderturm von ungefähr 8 x 8 Metern Grundfläche besessen haben. Ohne diesen Turm an der Hauptangriffsseite der Burg, der im Bereich des heutigen Fahrweges gestanden haben muss, wäre die Burg überhaupt nicht zu verteidigen gewesen, wie anhand der Höhenlinien ablesbar ist. Zwischen diesem Ostturm und dem teilweise ummauerten Burghügel, den ich als Ostbastion bezeichnen möchte, muss einst das rückspringende Burgtor gelegen haben, das durch Turm und Bastion geschützt wurde und

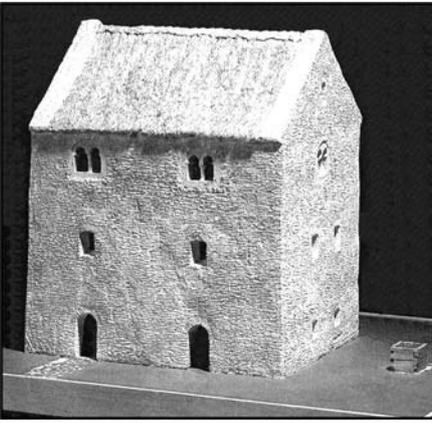
Oben: Rekonstruierter Wohnturm in der Wüstung Elsinchusen bei Geseke, Kr. Soest. Etwa so können wir uns das gräfliche Burghaus auf der westlichen Klippe vorstellen.

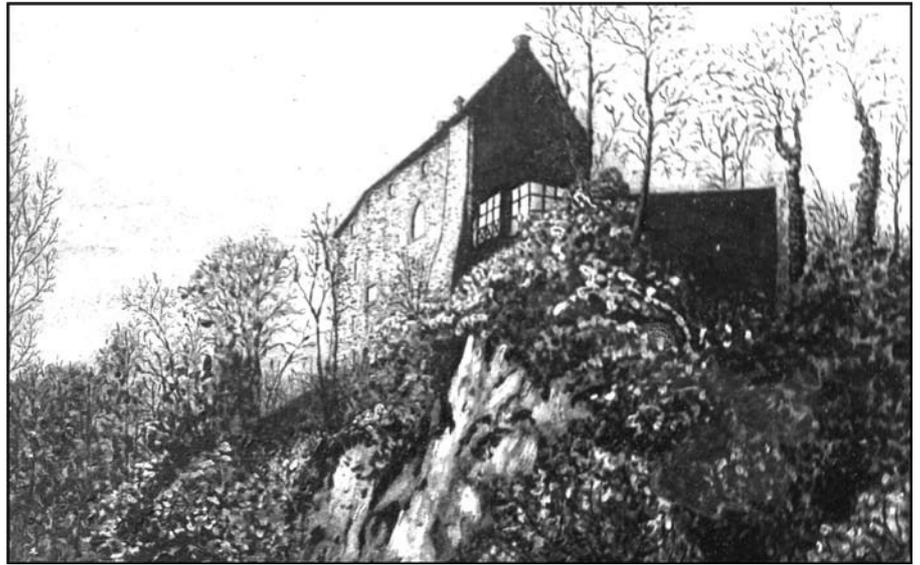
Oben rechts: So ähnlich wie bei Burg Klusenstein im Hönnetal/Westf., wird auch das Burghaus der Burg Berge, von der Dhünnau aus gesehen, auf die Betrachter gewirkt haben. Foto: Ulrich Stirnberg, nach einem Gemälde des Verfassers, 1986.

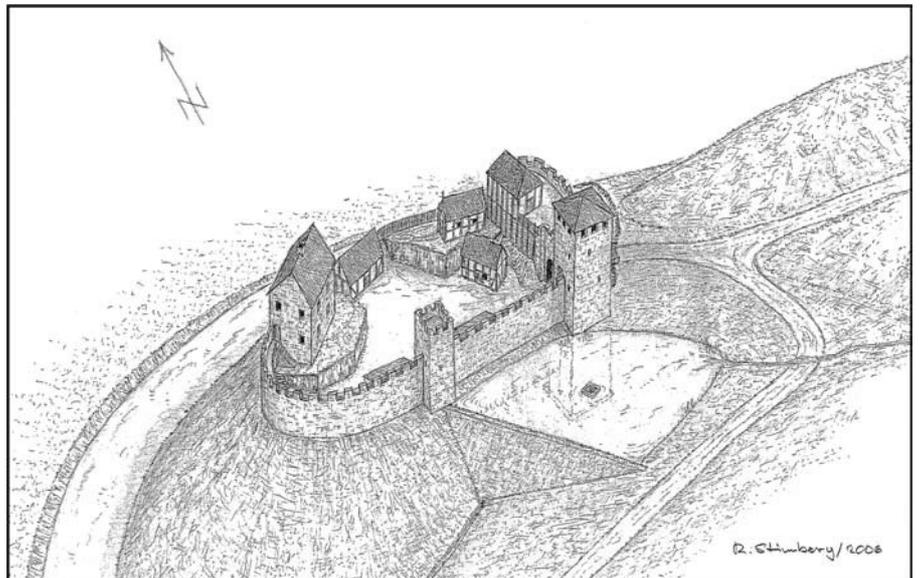
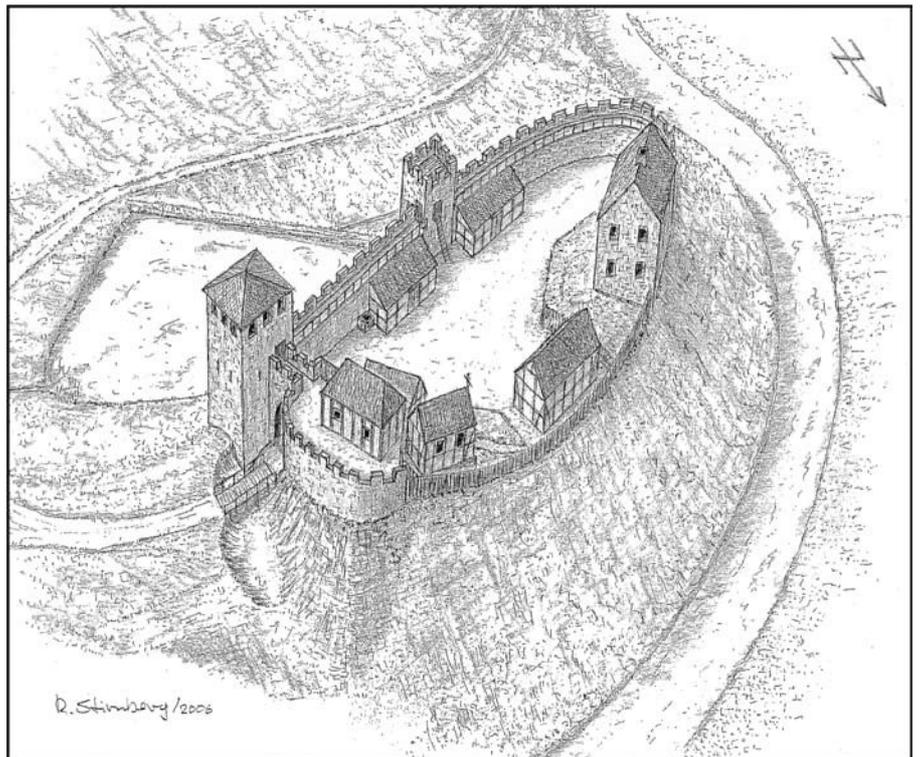
Mitte und unten rechts: Rekonstruktionen der Burg Berge, von R. Stirnberg, 2006.

Die übrigen von mir in der Rekonstruktion eingezeichneten Fachwerkgebäude der Burg sind rein hypothetisch. Spuren wurden davon noch nicht gefunden. Es müssen aber noch, wie bei jeder Funktionsburg, weitere Gebäude vorhanden gewesen sein. Da man aber bis jetzt noch keine

Soviel zur Rekonstruktion der Burg Berge. Ich habe den Herren Link mein gesamtes erarbeitetes Kartenmaterial und die zwei Rekonstruktionszeichnungen aus der Vogelschau in Kopien zur Verwertung überlassen. Eine meiner Zeichnungen veröffentlichten sie im Buch „Auf Spurensuche in Altenberg“, das vom „Verein Landschaft und Geschichte e.V.“, herausgegeben wurde. Die zweite Ansicht wird nun erstmals hier, zusammen mit der Rekonstruktionskarte, vorgestellt.

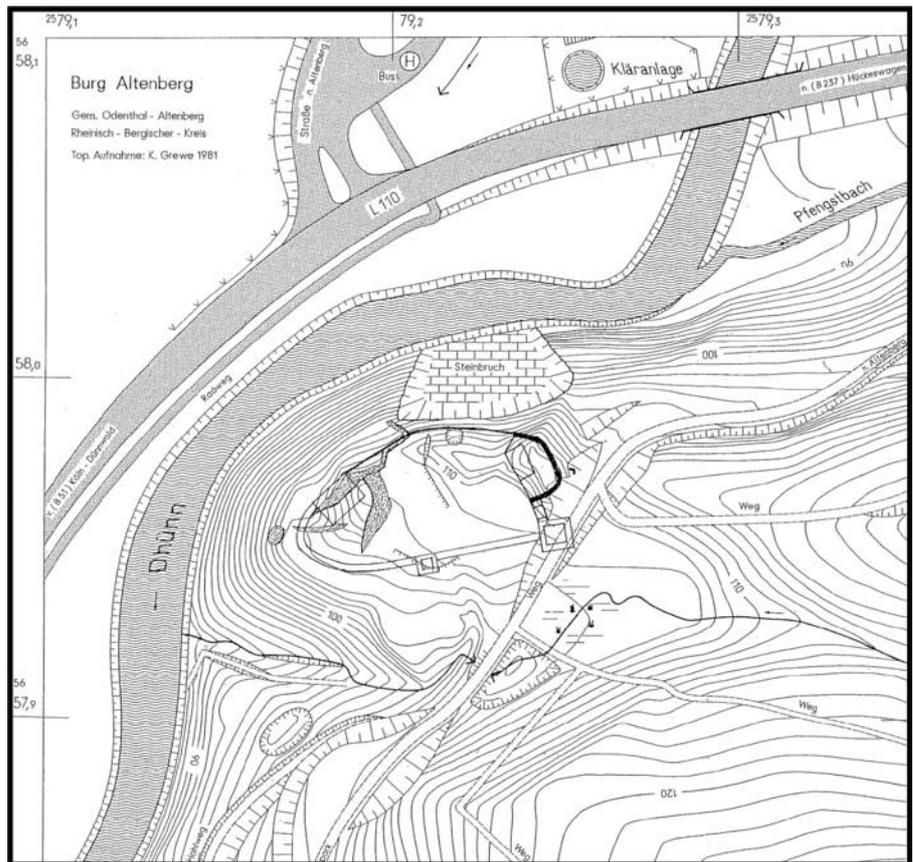
Topografische Karte Burg Berge von K. Grewe, 1981, mit Einzeichnung der Burg von R. Stirmberg, 2006.

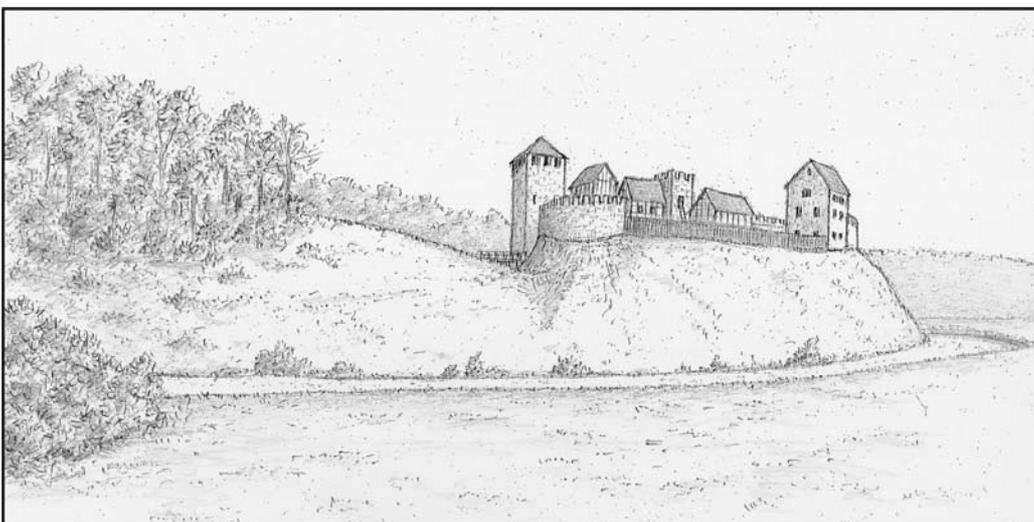
Rekonstruktion der Burg Berge, Ansicht von Nordosten. Der gesamte Burgberg und sein östliches Vorfeld waren ursprünglich abgeholzt. Zeichnung des Verfassers von 2009
